Meetinstructies

Gaslatten dakraam montage voor de
plisségordijn variant:

VD1

Meetinstructies glaslatten montage VD1 dakraamplisségordijnen

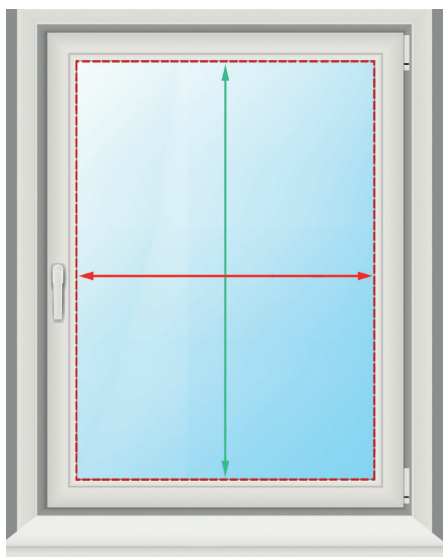
De bevestiging op de smalle lijst direct voor het vensterglas - ook wel glaslijst of raamspanning genoemd - is de meest populaire bevestigingsvariant.

De glaslatten montage is geschikt voor kunststof-, aluminium- en houten- ramen. **Voor ramen zonder glaslatten, is dit type installatie niet geschikt.** De glaslatten moeten ten minste **15 mm** diep zijn en een maximale schuinekant hebben van **15°**.

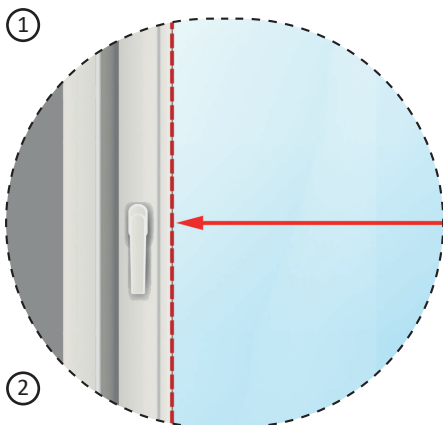
Rechte glaslatten:

Meet de **breedte** van de linker naar de rechter rubberen afdichting (zie afb. 1) zonder aftrek!

Meet de **hoogte** van de bovenste glaslat tot de onderste glaslat (zie afb. 1), inclusief de rubberen dichting en zonder aftrek!

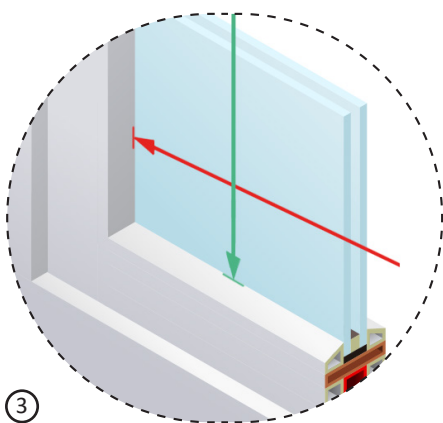
Schuine glaslatten:

Meet de **breedte** van links naar rechts (zie afb 3) incl. rubberen afdichting en trek max. 3mm van de breedtemeting af. Bestelbreedte = gemeten breedte - 3mm!

Meet de **hoogte** van de bovenste glaslat tot de onderste glaslat (zie afb.3), inclusief de rubberen afdichting en zonder aftrek!

Voor glaslatten zonder afdichtingsrubber of voor afdichtingsrubbers die gelijk liggen met de glaslatten, dient u 3 mm van de gemeten afmetingen af te trekken.
